지중 배전케이블의 고장원인 특성분석

논문
12-5-6

Characterization of Failed Underground Distribution Cables

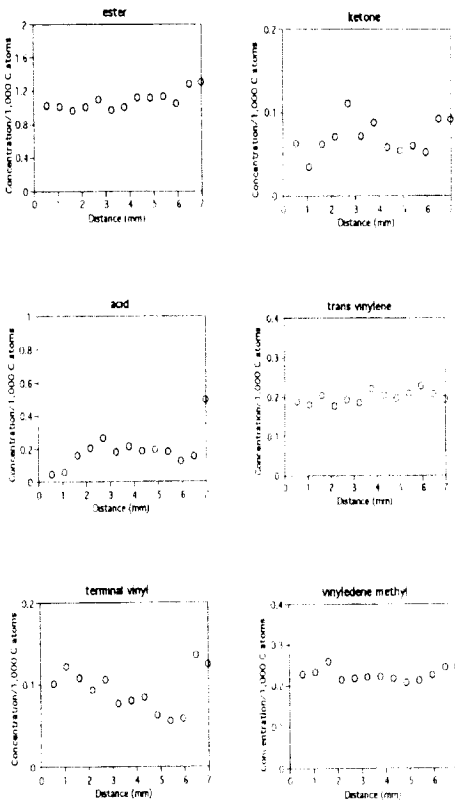
그림 5는 케이블 A의 절연층에서 측정된 카보닐기와 불포화 탄화수소 결합의 특성피크 분포도를 나타낸 것이다. 그림에서 가로축의 거리는 절연층 두께를 의미하는 것으로, "0"은 내부반도전층 부근 절연층을 의미하고, "7"은 외부반도전층 부근의 절연층을 의미한다. 그림에서 알 수 있는 것처럼 화학구조는 분포를 갖고 있으며, 10년 정도 운전된 케이블의 경우에는 거의 유사한 경향을 나타내었다. 열화에 의해 외부반도전층 부근에서 acid 성분이 급격히 증가하는 경향이 보였다. 한편 1년 이내에 고장이 발생한 케이블 F의 경우에는 ester 성분이 다른 종류의 케이블보다 다소 높게 나타났는데, 이는 케이블 F 시료가 신품이기 때문에 ester 성분을 나타내는 산화방지제가 많이 존재하는 것으로 추정된다.

그림 5. 케이블 A의 화학구조 분포도 : (a) 카보닐 성분, (b) 불포화 탄화수소 결합 성분
Fig. 5. Radial profiles of chemical structure of the cable A : (a) carbonyls, (b) unsaturations

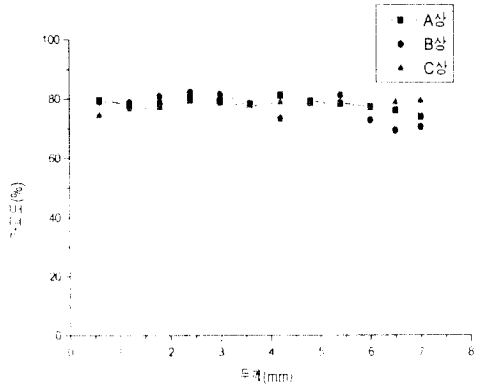
그림 6은 고장케이블의 가교도를 대표적으로 나타낸 것으로서, 케이블 F의 결과이다. 모든 케이블에서 80%에 근접하는 양호한 결과를 나타내어 고장의 직접적인 원인은 아닌 것으로 판단된다.

그림 6. 케이블 F의 가교도 분포도
Fig. 6. Radial profile of degree of crosslinking in the cable F

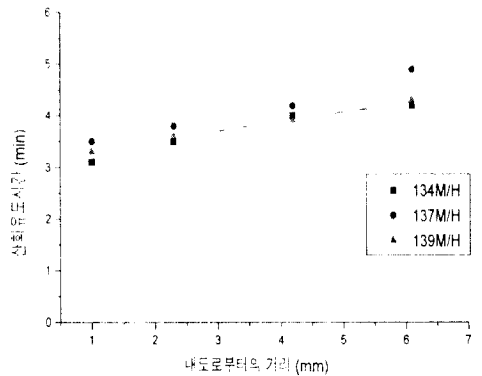
그림 7에 절연층 두께방향으로의 산화유도시간 분포가 나와 있는데, 케이블 D의 결과를 대표적으로 나타내었다. 10년 정도 운전된 케이블은 3~10분 범위에서 산화반응이 일어났지만, 신제품인 케이블 F의 경우에는 20분 이상의 산화유도시간을 나타내었다. 이와 같은 결과는 케이블 F의 경우 10년 정도 운전된 케이블과는 완전히 다른 메커니즘에 의해 고장이 발생했음을 암시한다.

그림 7. 케이블 D의 산화유도시간 분포도
Fig. 7. Radial profile of OIT of the cable D
