## 배전용 현수애자의 특성분석

### Characteristic Analysis of Suspension Insulators for Distribution Line

#### Abstract

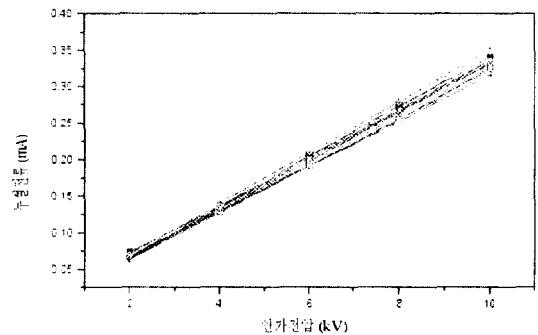
그림 1은 Tettex에서 제작한 Capacitance and Dissipation Factor Test Set으로 정상 현수애자(19개)에 교류전압을 증가시키면서 측정한 누설전류이다. 상용주파수의 교류전압을 10 [kV]까지 상승시켰을 경우 누설전류가 선형적

그림 1. 균열이 없는 현수애자의 누설전류  
Fig. 1. Leakage current of un-cracked insulator

으로 증가하였고, 10 [kV]에서 누설전류는 0.35 [mA]로 매우 작은 값을 나타냈다.

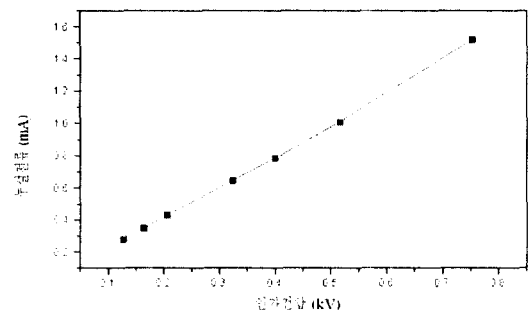
그림 2. 균열이 있는 애자의 누설전류 변화  
Fig. 2. Leakage current of cracked insulator

두부에 균열이 있던 애자의 누설전류를 그림 2에 나타냈다. 그림에서 알 수 있는 것과 같이 애자에 균열이 있고, 균열 사이에 수분이 침투된 애자는, 낮은 전압에서도 누설전류가 크게 증가되었다.

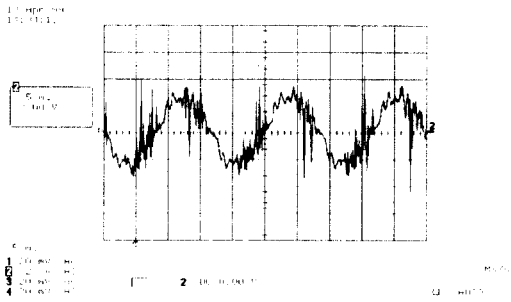
그림 3은 정상 현수애자에 13.2 kV의 전압을 인가한 상태에서 누설전류 파형을 측정한 것이다. 그리고 그림 4는 누설전류 파형을 Fourier Transform한 그래프이다. 정상 현수애자의

그림 3. 균열이 없는 애자의 누설전류 파형 (인가전압 : 13.2 (kV))  
Fig. 3. Wave form of leakage current for un-cracked insulator(applied voltage : 13.2 kV)

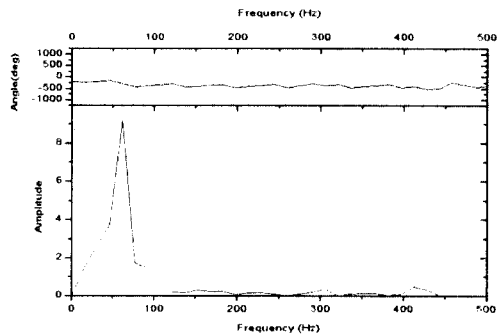
그림 4. 균열 없는 애자의 누설전류 FFT  
Fig. 4. FFT of leakage current for un-cracked insulator

누설전류의 파형은 기본파(60 Hz)가 대부분을 차지하고, 3 고조파는 매우 적게 포함되어 있는 것으로 나타났다.

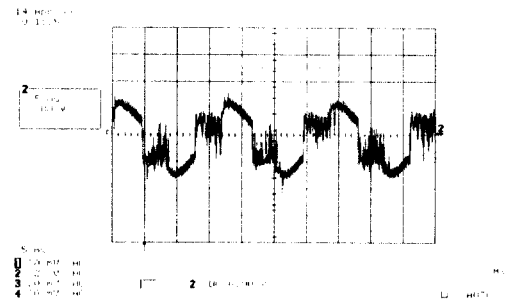
그림 5는 두부에 균열이 존재하는 애자의 누설전류 파형을 나타낸 것이다. 두부에 균열이 존재하는 경우에 전압이 증가될수록 그림에서처럼 파형이 왜곡된다. 왜곡된 파형을 Fourier Transform한 형태를 그림 6에 나타냈고, 3 고조파 성분이 정상 현수애자와 비교하여 볼 때 상대적으로 큰 것으로 나타났다. 따라서 누설전류의 파형 또는 3 고조파를 검출함으로써, 애자 두부에 균열이 존재하는 것을 확인하였다.

그림 5. 균열이 있는 애자의 누설전류 파형 (인가전압 : 8.5 (kV))  
Fig. 5. Wave form of leakage current for cracked insulator(applied voltage : 8.5 kV)

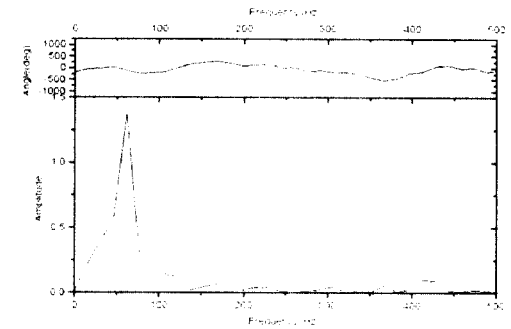
그림 6. 균열 있는 애자의 누설전류 FFT  
Fig. 6. FFT of leakage current for cracked insulator
