세척과 절연보강에 따른 고압전동기 고정자 권선의 절연상태 분석

¹ 한국전력공사 전력연구원 기술전문센터

Analysis of Insulation Condition in High Voltage Motor Stator Windings Following Cleaning and Insulation Reinforcement

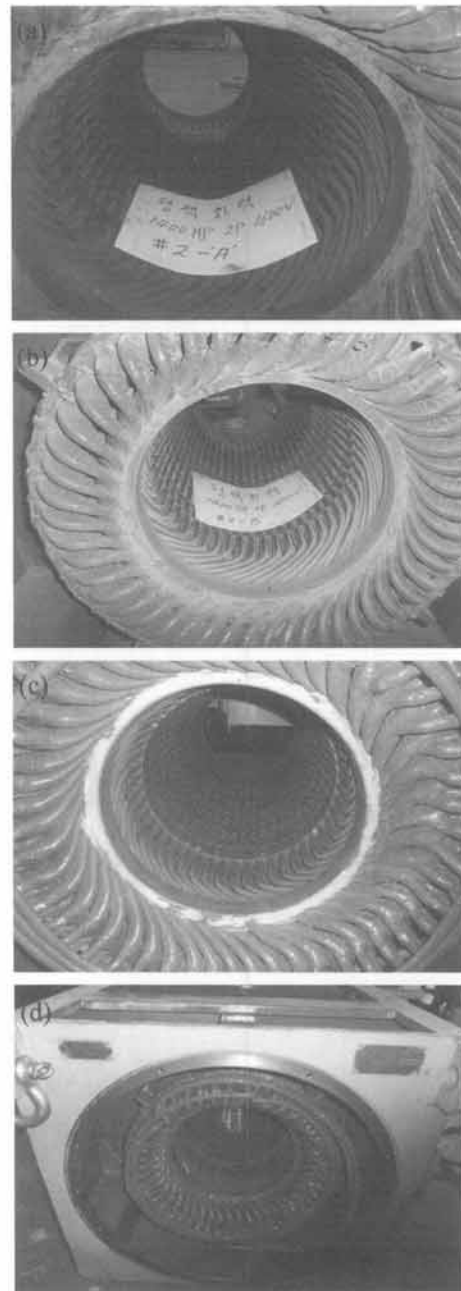
표 1은 화력발전소에서 18년 동안 운전한 2대의 보일러 급수펌프용 고압전동기 (1,400 HP, 6.6 kV)의 정격을 나타내었다. 고압전동기 고정자 권선에서 정밀 절연진단 시험을 시행한 결과 내부에 먼지 혹은 베어링 오일과 같은 이물질 유입이 예측되어 분해점검을 권고하였다. 그림 1(a), (b)에 나타난 바와 같이 회전자를 인출하고 내부를 점검한 결과 특히 단말권선 (endwinding)에 많은 먼지 유입이 확인됨에 따라 세척작업 후에 재진단 시험결과는 먼지 제거로 인해

Fig. 1. Environmental influences of HV motor stator windings. (a) No. 1, (b) No. 2, before cleaning, (c) No. 2, after cleaning, (d) No. 2, after insulation reinforcement.

유전정접은 양호하였다. 세척작업은 스팀 세척기를 사용하여 먼지를 제거하고 전기로 (130℃)에서 10시간 이상 동안 건조하였다. 세척작업 후에 교류전류는 고압전동기 본래의 특성을 되찾았지만 교류전류 증가율이 불량으로 판정되었다. 교류전류가 불량으로 판정되고 세척작업 전에 비해 부분방전 크기도 변화가 없었다. 그림 1(c)에 나타난 바와 같이 절연보강 작업을 마치고 최종적으로 수행한 절연진단 시험결과는 세척작업 후에 측정된 시험결과에 비해 교류전류 증가율은 크게 변화되어 양호한 상태를 나타내었으나, 부분방전 크기는 거의 변화가 없이 일정하게 측정되었다.

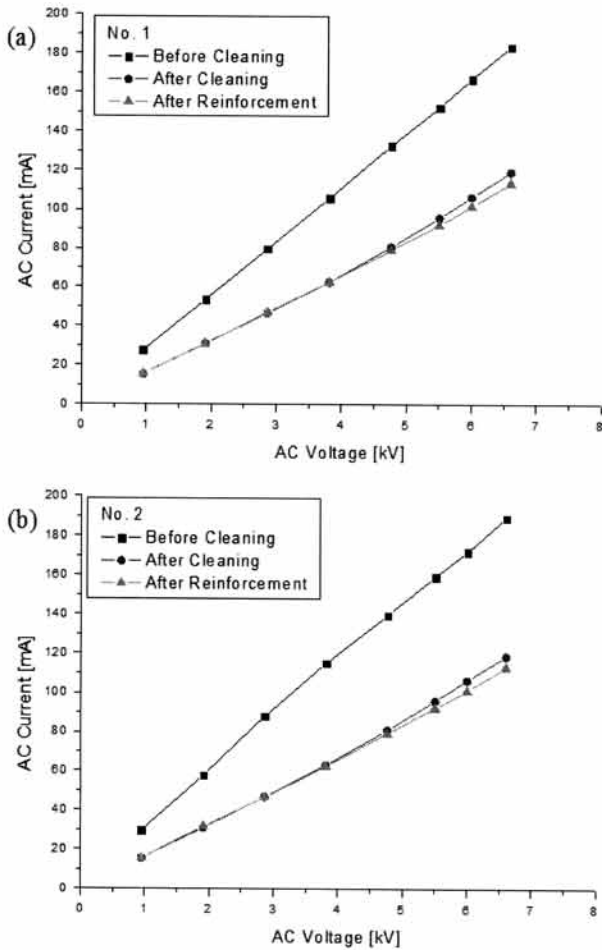
표 3과 그림 2에 나타난 바와 같이 세척작업 전, 세척작업 후 및 절연보강 후에 계산된 고압전동기 No. 1의 교류전류 증가율 (ΔI)은 각각 -1.61%, 11.18%, 5.00%이며, 고압전동기 No. 2의 ΔI 는 각각 -6.38%, 10.21%, 4.63%로 측정되었다. 이상적인 절연물은 교류전압 증가에 따라 교류전류가 직선적으로 증가하지만 그림 1(a)에 나타난 바와 같이 세척작업 전에는 권선 내부에 먼지가 유입되어 표면의 누설전류가 증가함에 따라 고압전동기 No. 1, No. 2의 ΔI 는 직선부분에 비해 -1.61%와 -6.38% 만큼 저감되었다. 고압전동기 No. 1, No. 2의 교류전류 증가율 ΔI 를 비교해 볼 때 No. 1에 비해 No. 2는 더 많은 먼지가 유입되었음을 판단할 수 있었다. 세척작업 후에는 그림 1(b)에 나타난 바와 같이 먼지가 제거됨에 따라 고압전동기 No. 1, No. 2의 ΔI 는 직선부분을 기준으로 각각 11.18%와 10.21% 증가했으며, 10.0% 이상을 나타냄에 따라 불량으로 판정되었다 [6]. 그래서 절연보강을 권고하였으며, 그림 1(c)에 나타난 바와 같이 절연보강 후에는 고압전동기 No. 1, No. 2의 ΔI 가 직선부분을 기준으로 각각 5.00%와 4.63%가 증가되고 10% 이하로 측정되어 양호한 절연상태를 나타내었다. 교류전류-전압 특성 그래프에서 나타난 바와 같이 고압전동기 No. 1, No. 2는 세척작업과 절연보강 후에 교류전류가 직선을 벗어나는 전압도 2대 모두 3.81 kV, 4.76 kV로 측정되었다. 따라서 세척작업 전과 세척작업 후를 비교해 볼 때 먼지가 제거되어 표면의 누설

Fig. 2. Comparison of AC current-voltage characteristics in HV motor stator windings. (a) No. 1, (b) No. 2.

전류가 감소하여 교류전류는 본래의 절연특성을 되찾았지만 ΔI 가 10% 이상을 나타내어 불량으로 평가되었다. 고압전동기 고정자 권선을 재함침하는 과정인 절연보강을 마치면서 교류전류는 다시 큰 변화가 일어나 ΔI 는 2배 이상 현저하게 감소하여 최종적으로 절연상태가 양호하게 평가되었다.

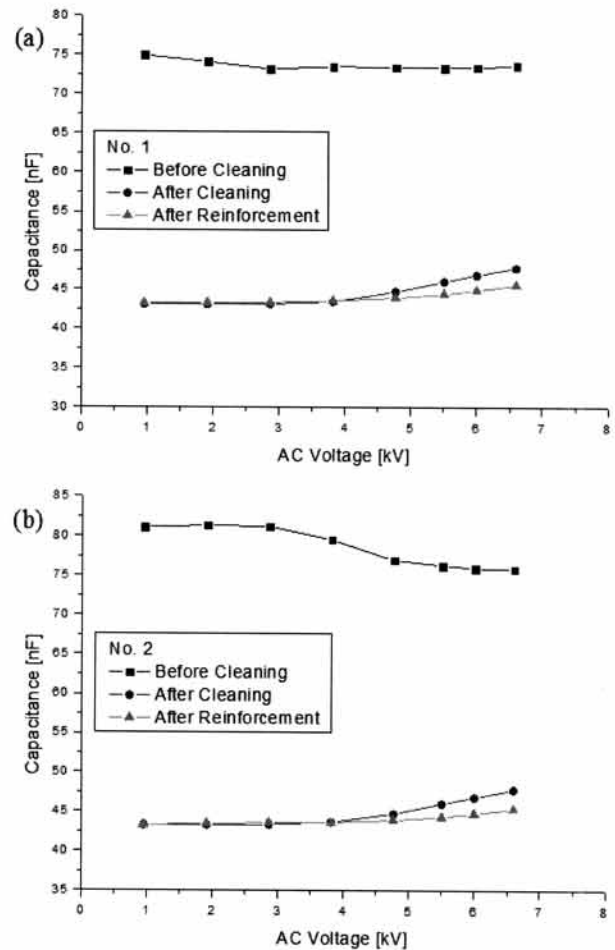
표 3은 동일한 정격과 부하를 갖고 있는 2대의 고압전동기 (No. 1, No. 2) 고정자 권선 세척작업 전, 세척작업 후 및 절연보강 후에 캐패시턴스의 변화를 나타내었다. 표 3과 그림 3에 나타낸 바와 같이 고압전동기 No. 1의 세척작업 전, 세척작업 후 및 절연보강 후에 계산된 ΔC 는 각각 -1.75%, 10.94%, 5.15%이며, 고압전동기 No. 2의 세척작업 전, 세척작업 후 및 절연보강 후에 계산된 ΔC 는 각각 -6.48%, 10.34%, 4.64%로 측정되었다. 이상적인 절연물은 교류전압 증가에 따라 캐패시턴스가 서서히 증가하지만 세척작업

Fig. 3. Comparison of capacitance-voltage characteristics in HV motor stator windings. (a) No. 1, (b) No. 2.

전에는 권선 내부에 먼지 유입으로 인해 오히려 감소하여 고압전동기 No. 1, No. 2의 ΔC 가 각각 -1.75%, -6.48% 만큼 저감되었다. 세척작업 후에는 먼지가 제거됨에 따라 고압전동기 No. 1, No. 2의 ΔC 는 각각 10.94%, 10.34%로 증가하였다. 절연보강 후에는 고압전동기 No. 1, No. 2의 ΔC 가 각각 5.15%, 4.64%로 측정되었다. 따라서 세척작업 전과 세척작업 후를 비교해 볼 때 먼지가 제거되어 캐패시턴스 본래의 특성을 되찾았지만 높게 분석되었다. 캐패시턴스-전압 특성에서 전압이 증가함에 따라 캐패시턴스도 어느 전압 이상에서 증가한다 [7]. 따라서 고압전동기 고정자 권선을 재함침하는 과정인 절연보강을 마치면서 ΔC 는 현저하게 감소하였다.

해 먼지가 많이 유입되어 진단결과는 나쁘게 분석되었으나 세척작업과 절연보강 후에 절연상태는 훨씬 더 양호하게 평가되었다. 그림 3은 고압전동기 고정자 권선에서 교류전압 (voltage: V)을 정격전압까지 증가하면서 캐패시턴스 (capacitance: C)의 변화를 측정하였다. 캐패시턴스-전압 특성 그래프에서 나타낸 바와 같이 고압전동기 No. 1, No. 2는 세척작업과 절연보강 후에 캐패시턴스가 서서히 증가하는 점의 전압도 2대 모두 3.81 kV, 4.76 kV로 측정되었다. 이와 같은 측정결과는 그림 2에서 나타낸 바와 같이 교류전류가 직선을 벗어나는 전압과 거의 유사하게 분석되었다. 실제로 교류전류는 $I_c=2\pi fCV$ 에 의해 결정되며, 주로 캐패시턴스 측정값에 의해 영향을 받기 때문에 그림 2와 그림 3에 나타낸 바와 같이 고압전동기 No. 1, No. 2의 상호 관련성이 높다는 것을 확인할 수 있었다. 따라서 고압전동기 No. 1, No. 2는 교류전류-전압 특성과 캐패시턴스-전압 특성이 유사한 경향을 나타내고 있다.

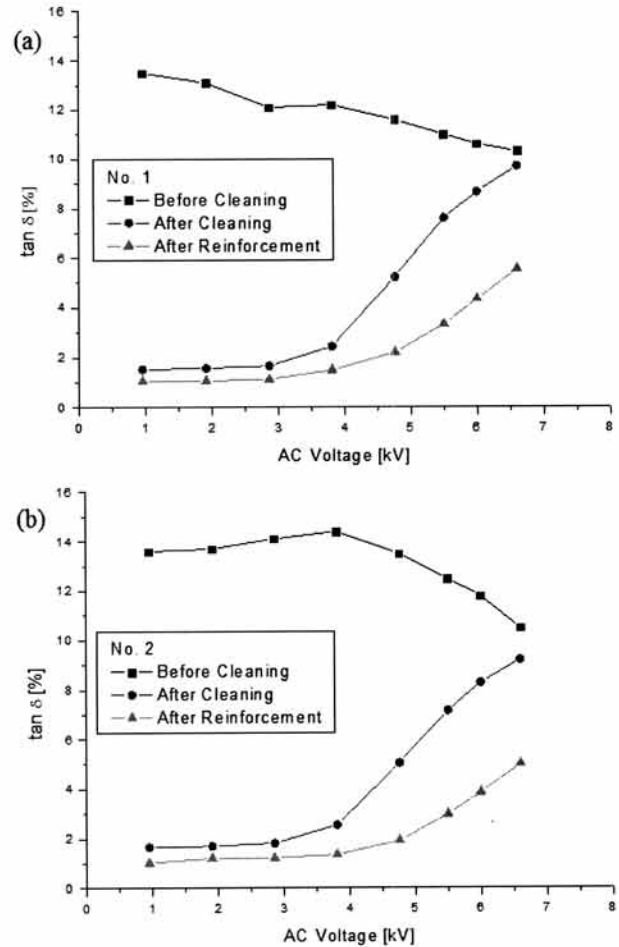
표 3과 그림 4에 나타낸 바와 같이 2대의 고압전동기 (No. 1, No. 2) 고정자 권선 세척작업 전, 세척작업 후 및 절연보강 후에 유전정점의 변화를 나타내었다. 고압전동기 No. 1의 세척작업 전, 세척작업 후 및 절연보강 후에 계산된 고압전동기 No. 1의 $\Delta \tan\delta$ 는 각각 -2.80%, 8.12%, 4.48%이며, 고압전동기 No. 2의 $\Delta \tan\delta$ 는 각각 -3.90%, 7.50%, 3.80%로 측정되었다. 그림 4와 같이 유전정점은 현저한 차이를 보이고 있는데 세척작업 전에는 먼지 유입에 따라 $\tan\delta$ -전압 특성이 교류전압 증가에 따라 감소하고 있으며, 고압전동기 No. 1, No. 2의 $\Delta \tan\delta$ 는 각각 -2.80%와 -3.90%를 나타내었다. 교류전류의 증가율 (ΔI), 캐패시턴스의 증가율 (ΔC) 및 유전정점의 증가율 ($\Delta \tan\delta$)을 종합적으로 비교해 볼 때 고압전동기 No. 1에 비해 No. 2는 더 많은 먼지가 유입되었음을 판단할 수 있었으며, 그림 1(a)에 나타낸 바와 같이 고압전동기 (No. 1, No. 2)에서 다시 한 번 확인할 수 있었다. 세척작업 후에는 먼지가 제거됨에 따라 고압전동기 No. 1, No. 2의 $\Delta \tan\delta$ 는 각각 8.12%, 7.50%로 양호하게 분석되었다. $\Delta \tan\delta$ 는 8.5% 이하를 양호하게 판정한다 [6]. 절연보강 후에 고압전동기 No. 1, No. 2의 $\Delta \tan\delta$ 는 각각 4.48%와 3.80%로 측정되어 더욱 더 양호하게 나타났다. 세척작업 전과 세척작업 후를 비교해 볼 때 먼지가 제거되어 유전정점은 본래의 패턴을 되찾았으며, 절연상태도 양호하게 평가되었다. $\tan\delta$ -전압 특성 그래프에서 나타낸 바와 같이 고압전동기

Fig. 4. Comparison of $\tan\delta$ -voltage characteristics in HV motor stator windings. (a) No. 1, (b) No. 2.

No. 1은 세척작업과 절연보강 후에 $\tan\delta$ 가 서서히 증가하는 점의 전압도 동일하게 2.86 kV이며, 고압전동기 No. 2는 세척작업과 절연보강 후에 $\tan\delta$ 가 서서히 증가하는 점의 전압이 각각 2.86 kV, 3.81 kV로 측정되었다. 따라서 고압전동기 고정자 권선을 재함침하는 과정인 절연보강을 마치면서 유전정점은 큰 변화가 일어나 $\Delta \tan\delta$ 는 현저하게 감소하여 절연상태가 양호하게 평가되었다. 특히 고압전동기 고정자 권선의 절연상태가 양호하게 평가되어도 단말권선에 먼지 혹은 베어링 오일 등과 같은 이물질 유입으로 인해 도전로가 형성되면 표면 트래킹이 직접적인 원인이 되어 절연파괴가 발생한다 [1].

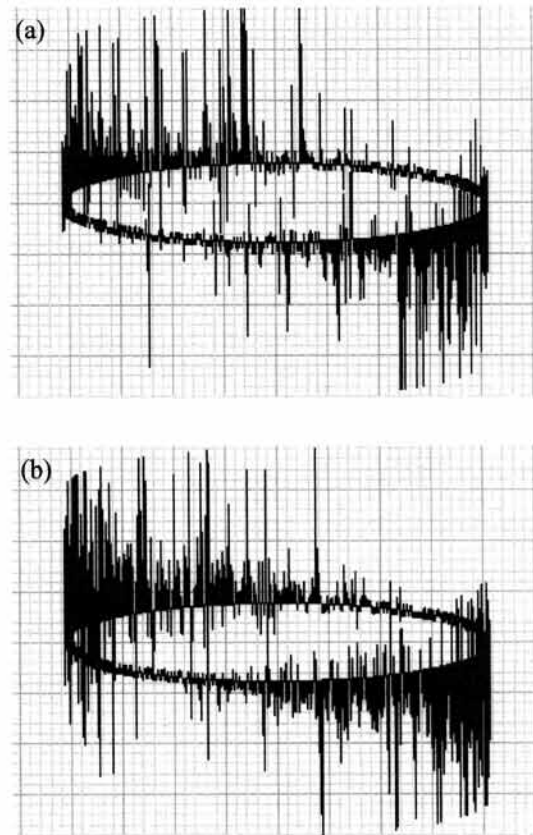
그림 5는 2대의 고압전동기 (No. 1, No. 2) 고정자 권선에서 상전압 (3.81 kV)을 인가하면서 부분방전 크기를 측정하여 나타내었다. 통상적으로 부분방전 크기도 먼지와 같은 이물질이 유입되어 있으면 초기에 크게 나타나다가 고전압에 의해 먼지가 타면서 연기가 발생하고 어느 정도 시간이 경과하면 부분방전 크기는 오히려 감소한다 [1]. 고압전동기 No. 1, No. 2는 세척작업 전, 세척작업 후 및 절연보강 후에 측정된 부분방전 개시전압은 세척작업 전에 비해 세척작업과 절연보강 후에 점차적으로 증가하였다. 부분방전 개시전압이 높다는 것은 고압전동기 고정자 권선의 절연상태가 양호하다는 것을 의미한다.

앞에서 설명한 바와 같이 정지 중에 고압전동기 No. 1, No. 2의 부분방전 크기는 각각 35,200 pC, 36,100 pC으로 높게 나타나기 때문에 향후에는 단자 박스에서 상별로 세라믹 커플러 (ceramic coupler,

Fig. 5. PD magnitude of HV motor stator windings. (a) No. 1, discharge= 35,200 pC, voltage= 3.81 kV, (b) No. 2, discharge= 36,100 pC, voltage= 3.81 kV.

110 pF)를 설치하고 운전전압 (3.81 kV)에서 부분방전 크기를 측정하여 비교할 예정이다.
