Gravure를 코팅방식에서 비산도료에 의한 비디오 신호의 Dropouts

논문
8-5-14

Liquid Mist and Videotape Signal Dropouts in Gravure Roll Coating

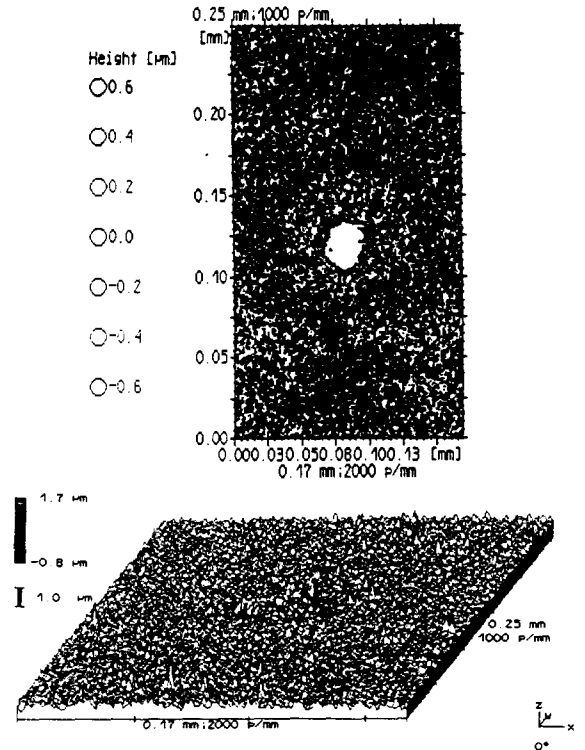
이들 돌기의 표면형상을 조사하고자 비접촉 표면광학측정기를 이용해 결함표면을 mapping하였다(관찰된 결함의 최고높이: 4.23 µm). 이로부터 자기기록과 재생과정에서 이상적으로는 물리적인 접촉이 요구되지만, 비산도료로 인해 이같이 틈이 발생함으로써 틈새손실에 의한 신호누락이 생겼음을 알 수 있다. 테이프의 표면결함에 의한 dropout은 자성입자를 포함한 테이프가 VTR헤드를 통해 나온 자장에 의해 자성층을 자화시킴으로 신호기록시 헤드와 도막면 사이에 이물이 존재하거나 자성층 자체에 어떤 결함을 갖고 있어, 헤드가 테이프의 자성층에 밀착되지 못해 틈이 발생되고 그 결과, 신호가 약화되거나 누락됨으로써 출력이 저하되는 것으로 요약될 수 있다.

그림 7. 비산에 의해 생긴 테이프 표면돌기의 형상의 예(구형)
 Fig. 7. Surface morphology of the scattered particle with a spherical shape on the tape surface

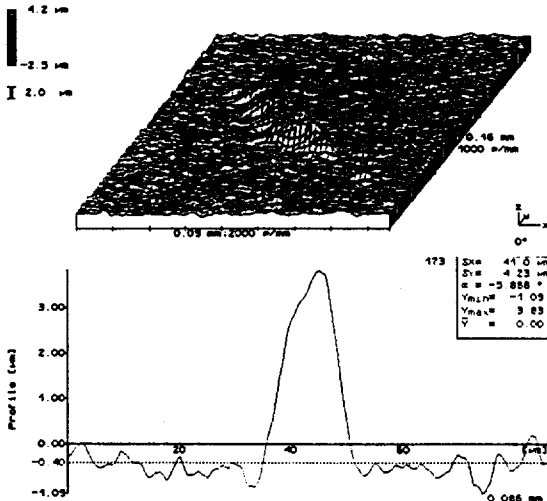
그림 8. 비산에 의해 생긴 테이프 표면돌기의 형상의 예(꼬리달린 구형)
 Fig. 8. Surface morphology of the scattered particle with a tail

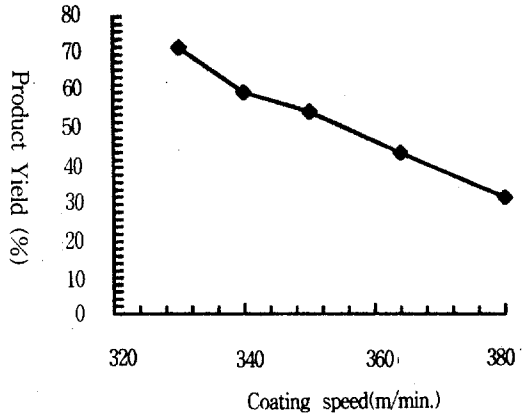
도료비산에 의한 표면결합의 발생이 테이프의 dropout 발생과 밀접한 관계가 있다면 이는 코팅 속도에도 크게 의존할 것으로 기대되어, 이를 조사한 결과가 그림 9이다. 그림에서 알 수 있는 바와 같이, 제품수율과 도포속도는 서로 반비례하는 양상을 보인다. 즉, 분당 330m로 도포할 경우, 약 70% 이상의 제품수율(예: 16 μ sec & 16dB 결함이 5개 이하인 제품의 분율)을 얻을 수 있었지만, 동일한 도료를 분당 380m의 속도로 코팅할 경우 수율이 30%까지 하락하였다.

이는 도포 속도가 증가함에 따라 비산의 발생정도가 심해지고 그 결과 이에따른 결함의 발생이 증가된데 기인할 것으로 판단되며, 비산 발생기구의 검토를 위해 모식도를 그림 10에 나타내었다. 즉 gravure를 코팅방식에서는 백업롤과 gravure 롤이 만

그림 9. 제품수율과 도포속도 간의 상호관계
 Fig. 9. Product yield as a function of coating speed

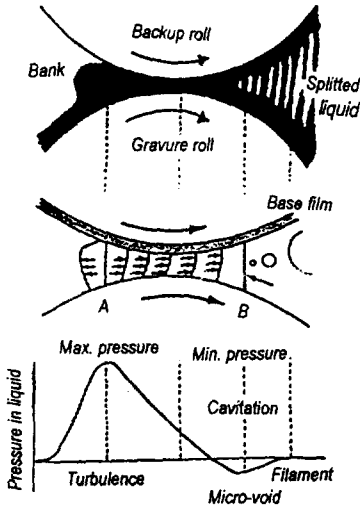
이때, 액체 도료내의 압력분포는 득(bank) 직전의 B부위에서 최대(인가)가 되고 이곳에서의 액체의 유동은 난류거동을 보인다. 한편, 전사가 진행됨에 따라 도료내의 인장압력은 점차 감소하여 결국에는 압축응력으로 바뀌고 지점 A에서는 최대의 응력을 액상도료는 경험하게 된다. 이는 도료의 전사가 완료됨에 따라 물표면과 베이스 필름으로 분리가 됨에 따라 액체내부에 미세한 크기의 cavity가 발생(위치 B)하기 때문인데, 완전한 분리가 일어나는 단계에서 이 cavity는 과열되면서 비산입자를 만드는 것으로 해석된다.

그림 10. Gravure를 코팅방식에서 비산입자의 발생과정

Fig. 10. Formation of scattered particles in the gravure roll coating
