# 기축건물의 제로에너지 하우스 하자 사례를 통한 공종별 문제점 및 최적구축 방안에 관한 연구

## The Study on Activity Star Problem and Optimum Construction Method Through the Defect Case of Zero Energy House in the Existing Building

**Abstract:** In this paper existing buildings, not a new buildings and house for living people not just a displaying and a viewing, created by the imagine effect or virtual simulation was applied various Active and Passive elements. After constructing zero-energy houses, through default case happened during operation period it is described problems and solutions about field part, work classification, installation by Location part, and Installation equipment part. Since then, to take advantage of this thesis, it's the purpose of this paper using as the baseline data for building a zero-energy house in another similar case.

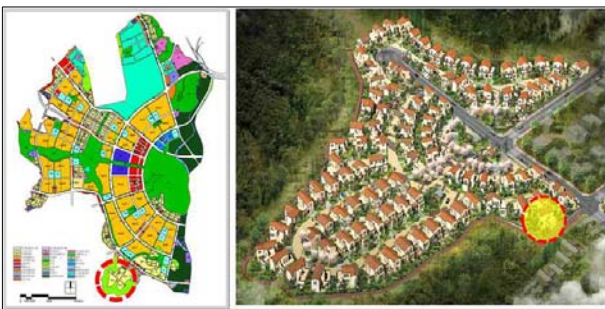
Fig. 1. Plans of monitoring project.

모니터링 프로젝트는 동탄 타운 하우스(경기도 화성시 반송동, 총 23개 블록, 214,557 m<sup>2</sup>, 637세대) 지구 내에 동탄 하임 프로젝트(경기도 화성시 반송동, 총 3개 블록, 23,716 m<sup>2</sup>, 99세대) 내 333동 복층 189 m<sup>2</sup> type에 건립되어 있다.

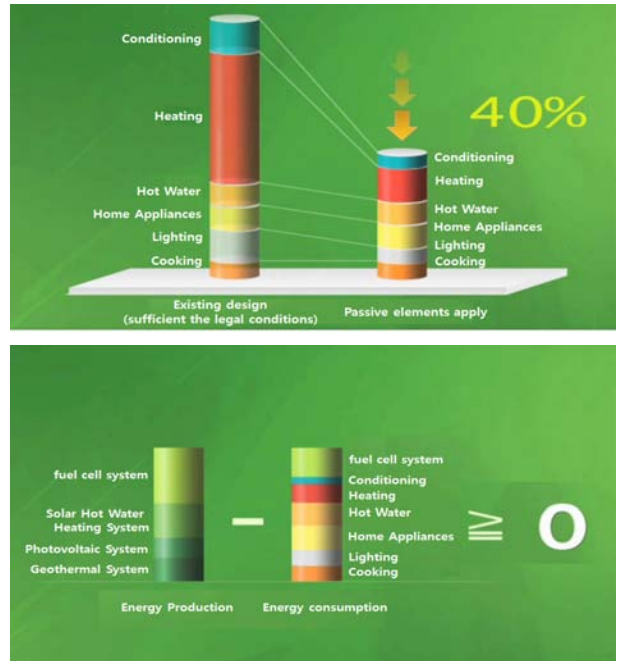
Fig. 2. Concept of zero energy house.

2) 모니터링 프로젝트의 제로에너지 하우스 달성 개념은 패시브 요소인 단열 보강, 창호 개선 등을 통하여는 기존 설계안 대비 40% 에너지를 적게 사용하고, Active요소인 태양광 발전시스템, 태양열 급탕시스템, 지열 냉난방시스템, 연료전지시스템을 이용하여 에너지

를 생산하여 제로에너지 하우스 구현하는 개념이다.

3) 모니터링 프로젝트의 특징은 신축건물이 아닌 기존건물에 제로에너지 하우스를 접목하였고, 영상효과나 가상의 시뮬레이션을 통해 만들어진 단순한 전이나 관람용 주택이 아니라 사람이 실제 살고 있는 실증주택에 총 70가지 요소기술을 적용하였다. 또한, 신재생에너지 active요소인 태양광 발전시스템, 태양열 급탕시스템, 지열 냉난방시스템, 연료전지시스템 등을 적용하여 세대 내의 전력, 급탕, 냉난방, 수도, 취사 등 모든 에너지 소비가 제로가 되도록 계획되어 있는 것이 특징이다.

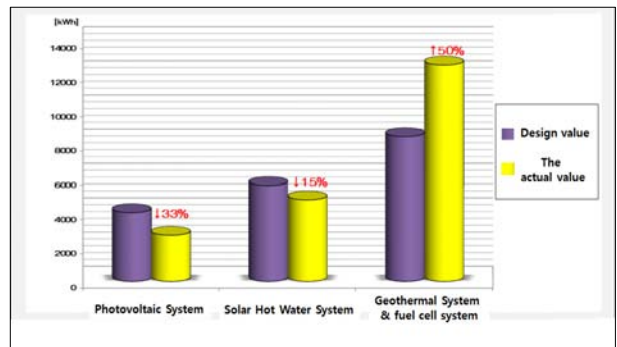
**Fig. 3.** Analysis graph of energy production.

그림 3은 생산된 에너지를 실시간 에너지 모니터링 시스템으로 분석해 본 결과 당초 설계치와 실제 생산한 양을 비교한 그래프이다.

(1) 태양광 발전시스템은 태양광에 의해 태양전지에서 전자의 움직임이 활성화 되어 전기가 발생하는 원리를 활용한 시스템으로 당초 설계 목표치 대비 33% 전기 발전량 부족하며 원인은 날씨와 시공 상의 문제 등이 있다. 모니터링 기간 852일 중 358일이 흐렸으며, 이는 전체 기간 중 약 42%에 해당한다.

(2) 태양열 급탕시스템은 태양열을 고효율의 단일 진공관 집열기로 집열하여 급탕 열원으로 사용하는 시스템으로, 열매체가 축열 탱크 내부에서 열 교환하여 온수를 생산한다. 당초 설계 목표치 대비 15% 에너지 생산량이 부족하며 원인은 날씨와 유지보수 소홀 문제 등이 있다. 또한, 전체 생산량의 많은 부분은 아니지만, 열매체 보충 불량에 따른 에너지 생산 중단이 발생하였다.

(3) 지열 냉난방시스템은 연간 15°C 정도로 일정한 지열에너지를 지하 100~150 M에 설치된 수직형 열교환기로 열 교환을 하고, 히트펌프를 이용하여 에너지를 생산하여 건물의 냉·난방에 이용하는 시스템으로 당초 설계 목표치 대비 50% 에너지를 과 생산 하였으며 시스템 가동시간이 많았던 것이 사유이다. 또한, 세대내 냉난방 가동을 많이 하였거나, 필요할 때 즉시 사용 목적으로 일정량의 에너지 보유가 필수이며 이를 위해 주기적으로 히트펌프가 가동되는 메커니즘에 대한 이해 부족이 원인이다.

(4) 연료전지 시스템은 도시가스(LNG)에서 추출한 수소를 활용하여 전기와 열을 생산하는 소형 열병합 발전 시스템으로 연료전지는 초기 시운전 완료 후 계속해서 발생 되는 급탕수(30 ℓ/h) 처리 등의 문제로 가동을 중지한 상태이다.

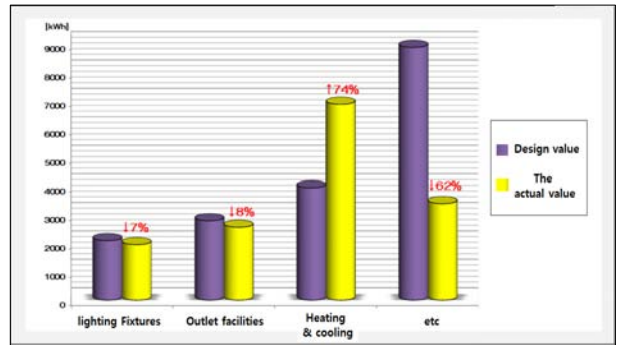
**Fig. 4.** Analysis graph of energy consumption.

그림 4는 소비된 에너지를 실시간 에너지 모니터링 시스템으로 분석해 본 결과 당초 설계치와 실제 소비한 양을 비교한 그래프이다.

전등 부하는 전체 LED조명을 적용하였으며, 소비전력은 1.1 KW이었다. 또한, 본 프로젝트에는 외출 시 일괄로 전등 및 가스를 차단하는 센서 감지형 무선일괄제어시스템[디자인 등록 제30-0617921호]을 적용하여 전등 에너지 소비를 당초 설계대비 7% 절감하였다 [7,8].

1.1 KW, FCU 200 W로 구성되어 있고 당초 설계 대비 74% 초과 소비를 하였으며 원인은 냉난방을 담당하는 지열시스템의 과다 가동이다. 또한, 실제 냉/난방기 과다 사용과 더불어 일정량 에너지 보유를 위한 주기적 시스템이 작동 하였고, 냉난방 가동이 필요 없을 경우 시스템 off를 위해 전기실에서 차단기를 작동시켰다.

관련 부하는 연료전지 가동을 위한 도시가스(LNG) 및 연 구 목적의 에너지 모니터링에 필요한 전력과 전기관 운영 목적으로 적용된 설비이다. 당초 설계 대비 62% 소비량 절감을 하였으나, 주된 원인은 연료전지 가동 중단으로 인한 도시가스 소비가 없었고, 에너지 생산 및 사용을 지속적으로 모니터링 하는 실시간 에너지 모니터링 시스템과 가정에서 생산 및 소비하는 전기를 관측하여 전력량을 표시하여 주는 스마트 디지털 전력량계[특허 등록 제10-0987667호]를 적용하여 에너지의 변화를 관측하여 feedback하여 준 것도 계획 대비 절감 원인이 되었다 [7,8].

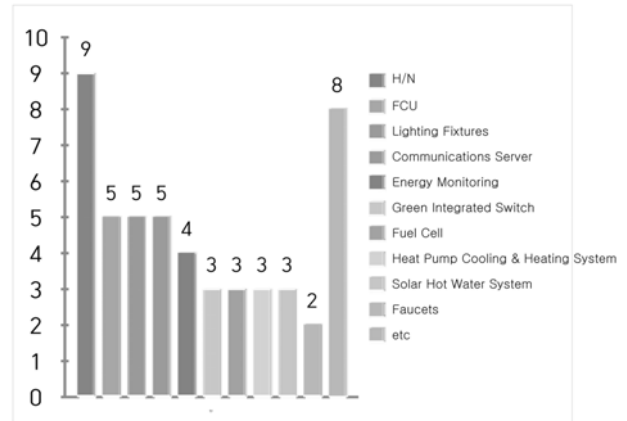
Fig. 11. Installation equipment star, defect distribution chart.

그림 11은 설치 장비별 하자 발생 분포도를 나타낸

그래프이다. 그래프를 보면 가장 하자가 많이 발생한 장비는 HOME NETWORK 기기로 전체 중 18%를 차지하고 있고, FCU, 조명기구, 통신 서버가 각각 10%를 차지하고 있어 4개 장비가 전체의 48% 약 50%를 차지하고 있다.
