열열화된 PVC 케이블의 부분방전 진단

Partial Discharge Diagnosis of Thermal Degradated PVC Cable

Abstract: In this thesis, the partial discharge according to applied voltage and variations of cross-sectional area and length of the conductor related to general condition for using cable was measured in order to study degradation diagnosis for 2-Core cable of the PVC insulator used in industrial fields for other safety installations. Also the thermal degradation conditions under various installation circumstances of cables were studied by assuming degradation conditions with each different degradation rate (50%, 67%, 100%) such as variation in degraded temperature, thermal exposure time, normal state, partially degraded state and overall degraded state for thermal degradation diagnosis. The quantity of electric discharge (V-Q) according to applied voltage was measured for measurement of inception voltage and extinction voltage. The quantity of electric discharge and the number of electric discharge (Q-N) were measured with applied voltage kept constantly. In addition, pictures were taken using SEM (scanning electron microscope) to compare the surface of external insulator to degraded state of inte

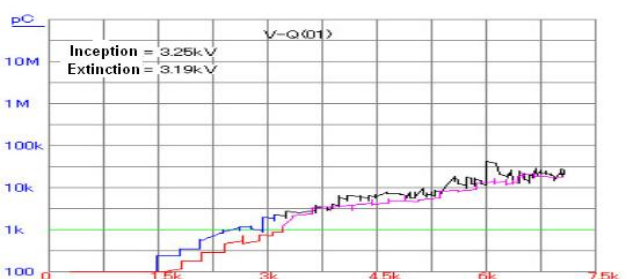
Fig. 11. V-Q result for degraded cable at the rate of 100% (cable length of 30 cm).

열열화 케이블의 열화 비율별 부분방전 측정의 V-Q 결과는 그림 9, 10, 11과 같다. 열열화 비율은 케이블의 전체 길이에 대한 열화된 부분의 비율로써 산정하였으며, 실험 결과는 아래의 그래프에서와 같이 개시전압은 3.79 kV~3.25 kV까지, 소멸전압은 2.07 kV~3.19 kV로 측정되었다. 즉, 열열화 케이블의 V-Q 측정 결과 열화 비율이 증가함에 따라 개시전압이 감

소하고 반면에 소멸전압은 증가하는 패턴을 관찰할 수 있었다. 이는 열열화에 따른 절연체의 해리 현상으로 인해 보이드가 증가하였고 이로 인해 방전개시 전압이 감소하였고 상대적으로 소멸전압은 증가한 것으로 보인다.

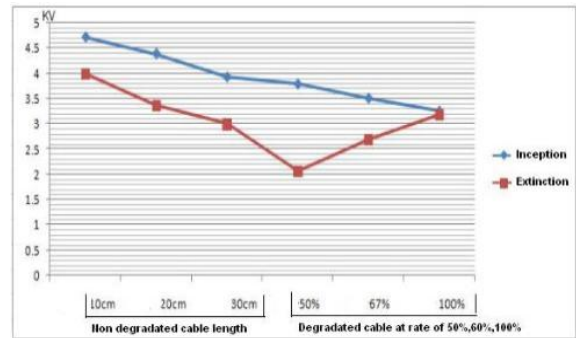
Fig. 15. Discharge inception & extinction voltage for non-degraded cable and degraded cable.

비열화와 열열화 케이블의 길이 및 열화율에 따른 개시/소멸 전압의 변화는 그림 15와 같다. 열화되지 않은 케이블의 길이가 증가함에 따라 개시/소멸전압은 동시에 감소하였다. 반면에 열열화 케이블의 열열화 비율이 50% (20 cm), 67% (30 cm), 100% (30 cm)로 증가함에 따라 개시전압은 감소하나 소멸전압은 증가하였다.
