리튬이온 배터리의 분리막 손상 요인별 방전펄스의 검출과 분석

임승현¹, 이경렬², 김남훈¹, 김동연¹, 길경석¹

Detection and Analysis of Discharge Pulses by Failure Mechanisms of the Separator inside Lithium-Ion Batteries

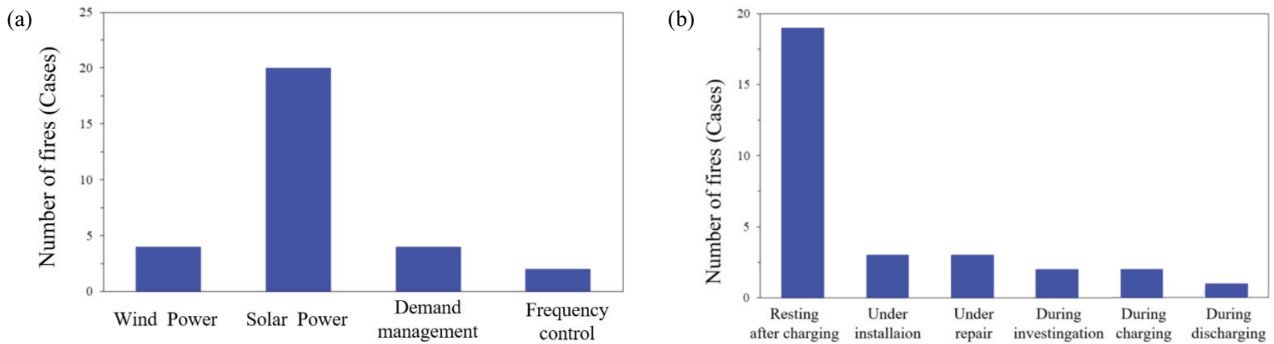
Fig. 1. Statistic analysis of ESS fire accidents. (a) Service purposes of ESS and (b) service conditions of ESS.

LIB의 분리막 손상은 그림 1(b)에 나타난 ESS 화재 발생 중 높은 비율을 차지하는 보관 중, 충전 후 휴지 중 및 운전 중과 그림 3에 나타난 기계적, 열적 및 전기적 요인에 대응하여 모의하였다.

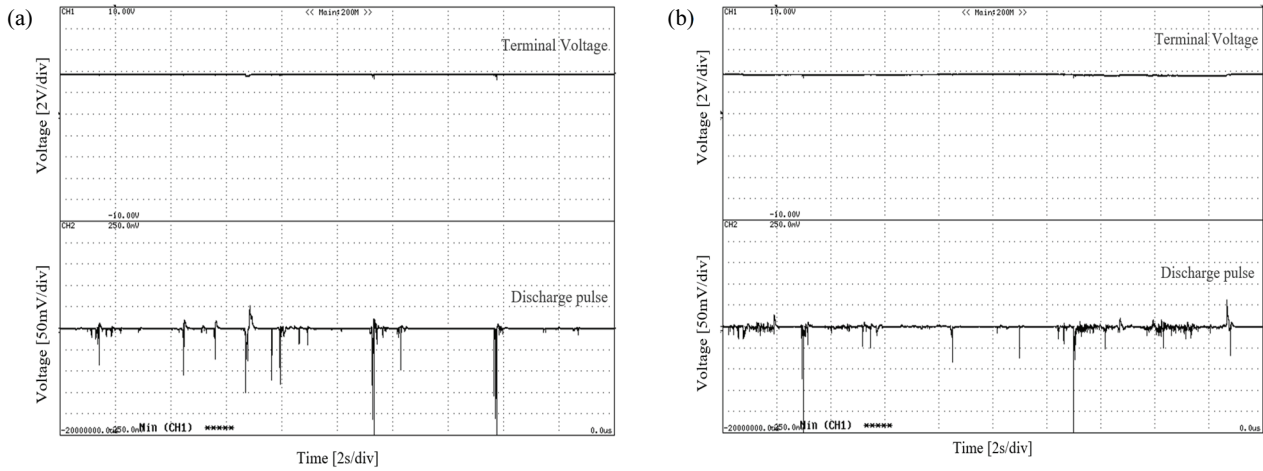
그림 4의 실험계에서 LIB를 충전 후 전기적으로 분리하여 보관 중에 제조결함이나 기계적 충격에 의한 분리막의 손상을 모의한 것으로 동일한 방법으로 삽입 위치를 변경하며 5회 반복하였다. 그림 5는 곡률 반경 5μm의 침전극을 LIB에 천천히 삽입하면서 분리막이 손상될 때 LIB 단자 전압과 방전 펄스를 나타낸 것이다. 침전극 삽입에 의해 분리막이 손상되면서 양극과 음극이 단락되는 순간에 그림 5(a)

및 (b)와 같이 최대 250 mV의 큰 방전 펄스가 관측되었다. 이는 손상된 분리막을 통해 전하가 이동하면서 발생한 것으로 수십 초 동안 방전 후 중단되었으며 전극 제거 후에는 방전 펄스가 검출되지 않았다.

5회 반복된 실험에서 침 전극 삽입 시마다 방전 펄스가 소멸될 때까지 20초 단위로 관측하였으며, LIB의 단자 전압은 그림 5(b)와 같이 충전 상태가 아니기 때문에 방전 시간이 길어짐에 따라 내부 전하가 소멸되어 초기 단자 전압 3.9 V에서 3.74 V로 감소하였다.

Fig. 5. Waveforms of terminal voltage and discharge pulses produced by a needle insertion under storage condition. (a) The 1st trial and (b) the 5th trial.

그림 5의 기계적으로 분리막 손상 시와는 달리 열적 손상 시에 방전 펄스의 크기는 수 mV로 매우 작게 나타났으며, 펄스 수는 크게 증가하였다. 이는 침전극에 의한 분리막 손상은 국소적 절연 파괴이지만 열적 손상은 그림 3에서 설명하는 바와 같이 고열에 의해 분리막이 넓은 면적에 걸쳐 열수축에 의한 절연파괴가 발생하기 때문이며, 그림 6(a)의 LIB가 전기적으로 분리 시에는 단자 전압이 10초당 60 mV의 비율로 빠르게 감소함을 알 수 있다. LIB가 충전 중일 때 단자 전압은 계속되는 내부 방전에도 불구하고 그림 6(b)와 같이 LIB가 완전히 손상되기 직전까지 3.9 V를 유지하고 있다.

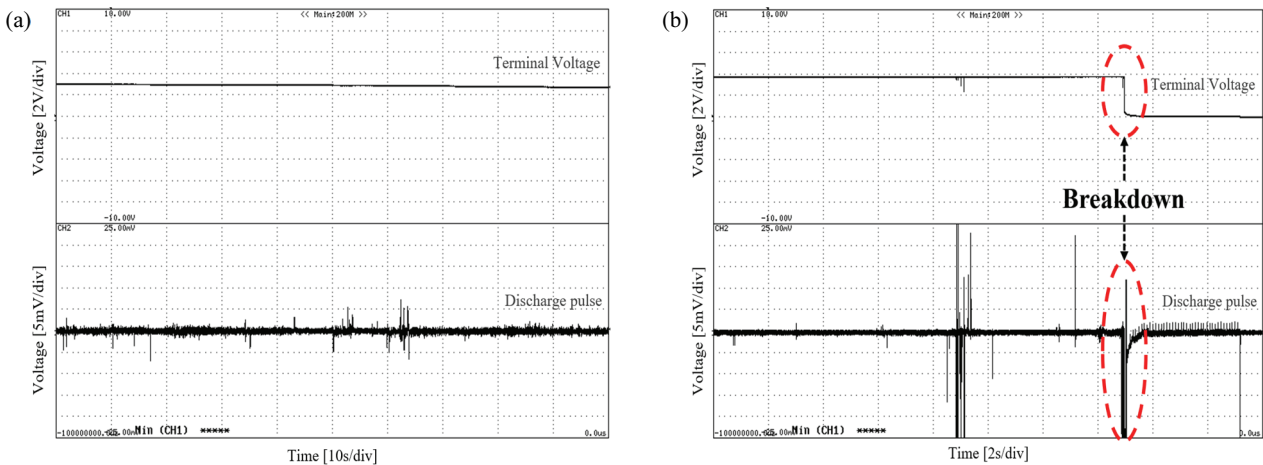
그림 6(a)는 LIB가 전기적으로 분리된 상태 그리고 그림 6(b)는 충전 중 히팅건에 의해 분리막을 열적으로 손상시켰을 때 단자 전압과 방전 펄스를 나타낸 것이다. LIB가 전기적으로 분리 또는 충전 중과 관계없이 가열 시간이 경과

Fig. 6. Waveforms of terminal voltage and discharge pulses produced by a heating gun. (a) Under non-operation state and (b) under charging state.

함에 따라 방전 펄스의 크기와 펄스 수가 점차 증가하였다.

충전 중 LIB는 그림 6(b)에 나타난 바와 같이 열적으로 완전히 파괴되기 직전에 수십 mV의 큰 방전 펄스가 나타

나고 양극이 완전 단락되면서 단자 전압도 0 V로 감소함을 알 수 있다. 이는 분리막의 자기 발열로 인한 절연내력 상실로 배터리 내부의 극판이 광범위하게 단락되어 다량의 전하가 일시에 방전되어 불꽃 방전을 동반한 가스 분출과 폭발을 일으킨 결과이다. LIB의 파괴 후 그림 6(b)의 Ch.2에 미소한 고주파 펄스가 관측되는데 이는 충전기에서 전파된 PWM 제어 신호이며 LIB의 특성과는 무관한 것이다.

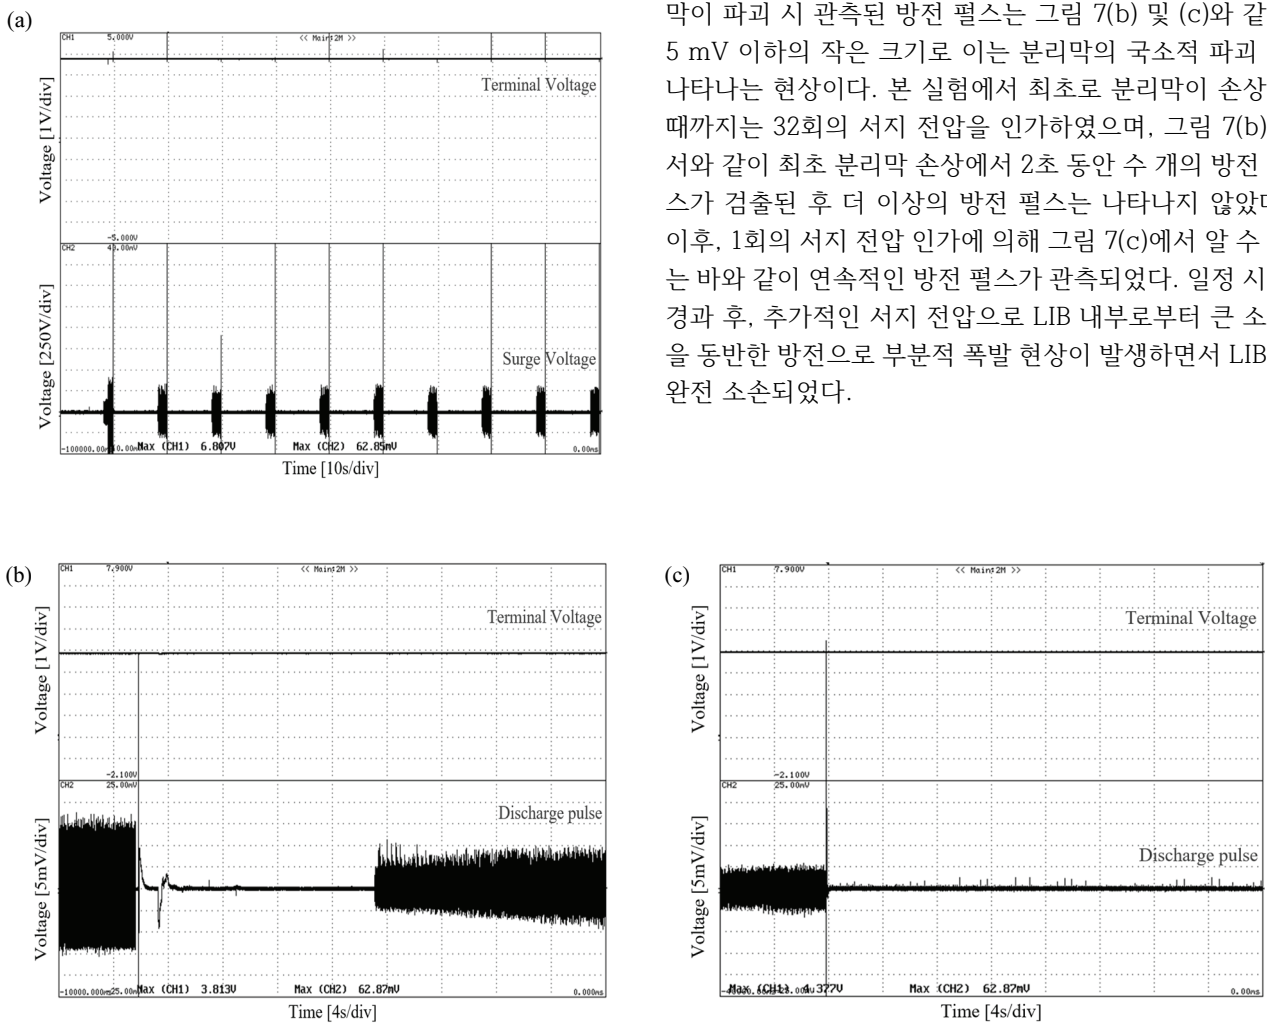
LIB의 충전 중 서지(surge) 전압에 의해 내부 분리막의 국소적 손상을 유도하였다. 1.2/50 μ s, 2 kV의 서지 전압을 LIB의 cell-can과 양극(+) 단자에 분리막이 손상되어 방전 펄스가 검출될 때까지 그림 7(a)와 같이 10초 주기로 인가하였다. 반복적인 서지 전압 인가에 의해 최초로 분리막이 파괴 시 관측된 방전 펄스는 그림 7(b) 및 (c)와 같이 5 mV 이하의 작은 크기로 이는 분리막의 국소적 파괴 시 나타나는 현상이다. 본 실험에서 최초로 분리막이 손상될 때까지는 32회의 서지 전압을 인가하였으며, 그림 7(b)에서와 같이 최초 분리막 손상에서 2초 동안 수 개의 방전 펄스가 검출된 후 더 이상의 방전 펄스는 나타나지 않았다. 이후, 1회의 서지 전압 인가에 의해 그림 7(c)에서 알 수 있는 바와 같이 연속적인 방전 펄스가 관측되었다. 일정 시간 경과 후, 추가적인 서지 전압으로 LIB 내부로부터 큰 소음을 동반한 방전으로 부분적 폭발 현상이 발생하면서 LIB는 완전 소손되었다.

Fig. 7. Waveforms of surge voltages and discharge pulses produced by surge voltages(a) Repetitive surge voltages, (b) the 1st discharge pulses, and (c) continuous discharge pulses.
