## 전력기기의 아크 플래시 진단 알고리즘에 관한 연구

### A Study on the Diagnostic Algorithm for Arc Flash of Power Equipment

**Abstract:** The amount of electrical energy has been increased with the rapid development of the industrial society. Accordingly, operating voltage of the power equipment and facility capacity are continuously increasing. Development trends of recent high-voltage electrical equipment are ultra high-voltage, large-capacity and compact. Early diagnosis of a failure of the power plant has been emerging as an important task as to supply high quality power to users. In this study, we have tried to develop an algorithm for distinguishing an arc fault signal generated in the power plant by using UV sensor.

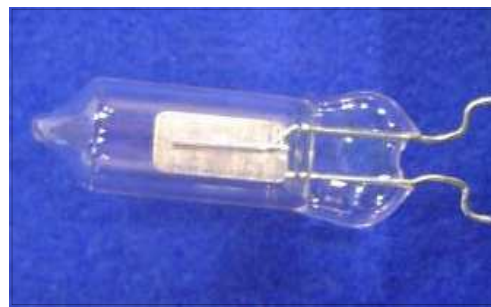
Fig. 1. UV sensor. (a) size, (b) photo.

본 실험에 사용한 아크센서는 일본의 하마마쯔 (Hamamatsu)에서 제조한 것으로 금속과 가스의 광전효과를 이용한 센서로 185~260nm의 자외선 감도를

가지므로 자연광의 영향으로부터 벗어나며, 반도체 센서와는 다르게 필터를 요구하지 않아 사용하기 쉬운 장점을 가지고 있다. 특히 접점불량시 발생하는 200~340 nm의 파장을 검출할 수 있는 센서이다. 그림 1은 본 실험에 적용한 Arc 센서의 외형 및 사진이며, 표 2에서 제품의 성능을 나타내고 있다.

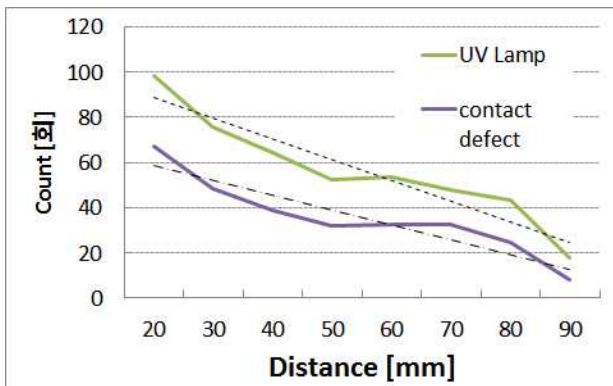
**Fig. 4.** Arc count about distance.

그림 4는 거리 증가에 의한 아크 검출 횟수 변화를 나타낸 것으로 거리의 증가는 아크 신호의 감소가 나타나는 것을 확인할 수 있었으며, 특히 Lamp에 의한 신호는 점점불량보다 그 감소폭이 큰 것을 확인할 수 있었다.

변화폭도 UV Lamp에서의 변화량은 -0.9회/s이지만, 점점불량에서는 -0.6회/s의 변화를 나타내는데, 이는 아크에 의한 불꽃이 큰 에너지로 나타나기 때문에 거리가 증가해도 그 감소폭이 작은 것으로 사료된다.

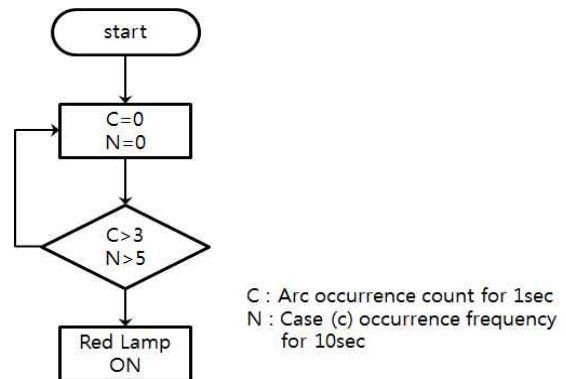
**Fig. 5.** Flow chart of diagnosis.

이러한 데이터를 기반으로 실제 아크가 발생할 수 있는 수변전설비에서의 아크 신호는 스위칭과 접촉불량에 의한 신호로 판단해도 될 것으로 생각된다. 이에 아크 판단 알고리즘에서는 그림 5와 같이 1초 동안 평균발생횟수 3회 이상 발생하고 이러한 신호가 10초 내에 연속적으로 5회 이상 발생하면 이상신호로 판단하는 알고리즘을 개발하였으며, 그림 6의 개발화면을 나타내었다.

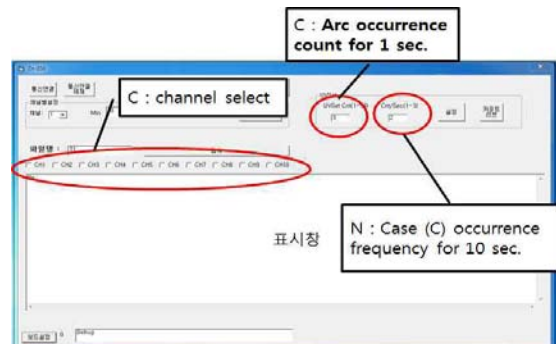
**Fig. 6.** Algorithms screen.
